Mettmenhaslisee Tiefenprofile 2023

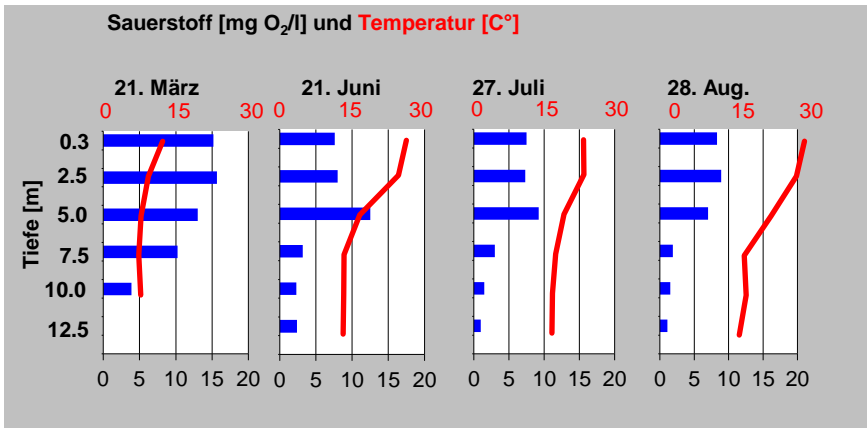
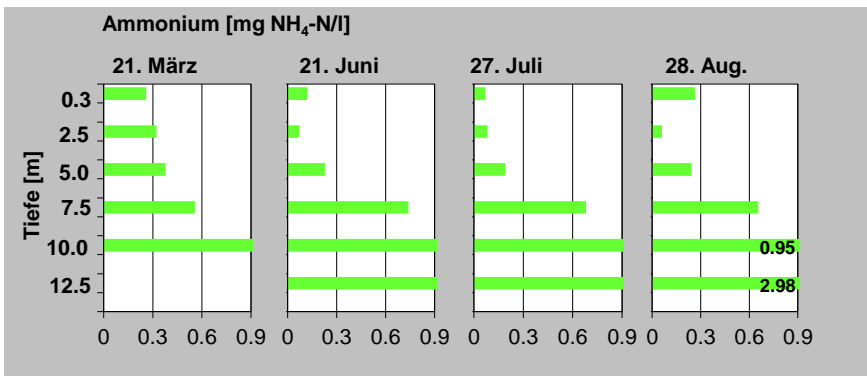
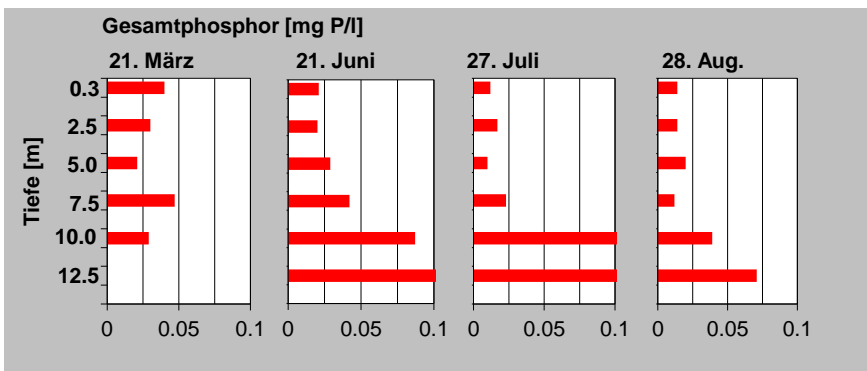
Der Mettmensee weist in Bezug auf die Seeoberfläche eine relativ grosse Wassertiefe auf. Im Winter werden daher die Wassermassen oftmals nicht vollständig gemischt, was bereits zu Beginn der Stagnationsphase ein Sauerstoffdefizit in den untersten Wasserschichten verursachen kann. Die ungenügende Sauerstoffversorgung im Tiefenwasser führt zur unerwünschten Rücklösung von Phosphor aus dem Seesediment und zu einer Anreicherung von Ammonium in Sedimentnähe.
